RAPPORTO DI PROVA N
Test Report n°

EPT.18.AVM.0116/56246

UNI EN ISO 354:2003
Assorbimento acustico in camera riverberante
Sound absorption in a reverberation room

Rivestimento murale decorativo
 Decorative wall covering

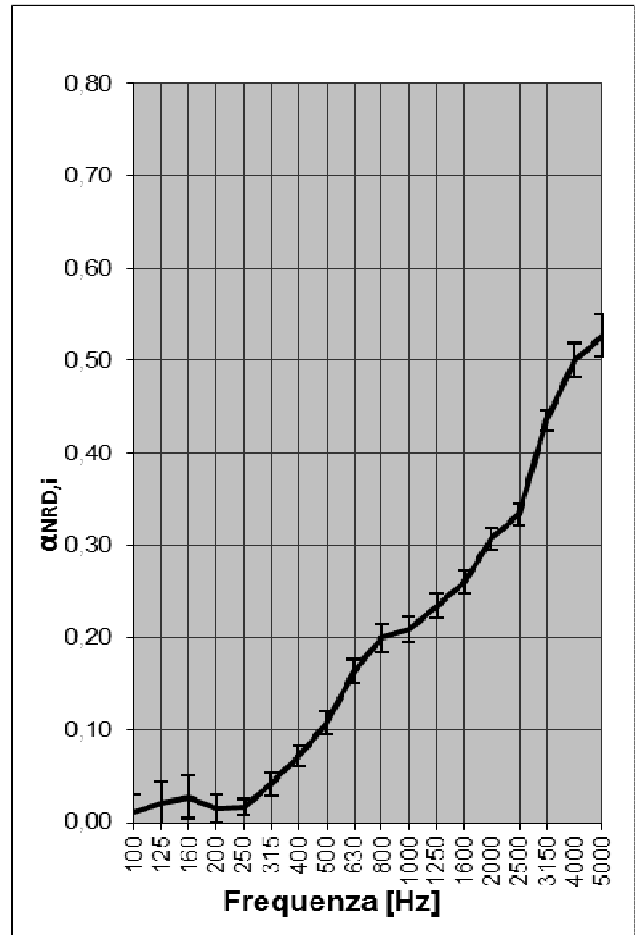
Frequenza [Hz] Frequency	Tempi di riverberazione [s] Reverberation times		Coefficiente di assorbimento acustico α_s Sound absorption coefficient	Incertezza estesa U Expanded uncertainty	Gradi di libertà effettivi Effective degrees of freedom	Fattore di copertura Coverage factor	Livello di fiducia [%] Coverage probability
	camera vuota T ₁ Empty room	camera piena T ₂ Room with sample					
100	10,5	10,2	0,01	0,02	33	2,08	95,45
125	10,4	9,8	0,02	0,02	24	2,11	
160	10,7	9,9	0,03	0,02	34	2,08	
200	9,9	9,5	0,02	0,01	33	2,08	
250	9,5	9,1	0,02	0,01	33	2,08	
315	9,9	8,9	0,04	0,01	24	2,11	
400	9,2	7,8	0,07	0,01	26	2,11	
500	8,3	6,7	0,11	0,01	30	2,09	
630	7,4	5,6	0,16	0,01	24	2,11	
800	6,6	4,9	0,20	0,02	26	2,10	
1000	6,5	4,8	0,21	0,01	23	2,12	
1250	6,2	4,5	0,23	0,01	32	2,08	
1600	5,5	4,0	0,26	0,01	29	2,09	
2000	5,3	3,7	0,31	0,01	27	2,10	
2500	4,7	3,3	0,33	0,01	34	2,08	
3150	4,0	2,7	0,44	0,01	34	2,08	
4000	3,2	2,2	0,50	0,02	24	2,11

5000	2,7	1,9	0,53	0,02	33	2,08

α_w	0,20 (H)
Classe di assorbimento acustico sound absorption class	E

Valutazione secondo UNI EN ISO 11654 / Rating according to UNI EN ISO 11654
NON SOGGETTO AD ACCREDITAMENTO / NOT SUBJECT TO CREDIT

- (L) indicatore di forma per frequenze a 250 Hz
- (M) indicatore di forma per frequenze medie 500-1000 Hz
- (H) indicatore di forma per frequenze alte 2000-4000 Hz

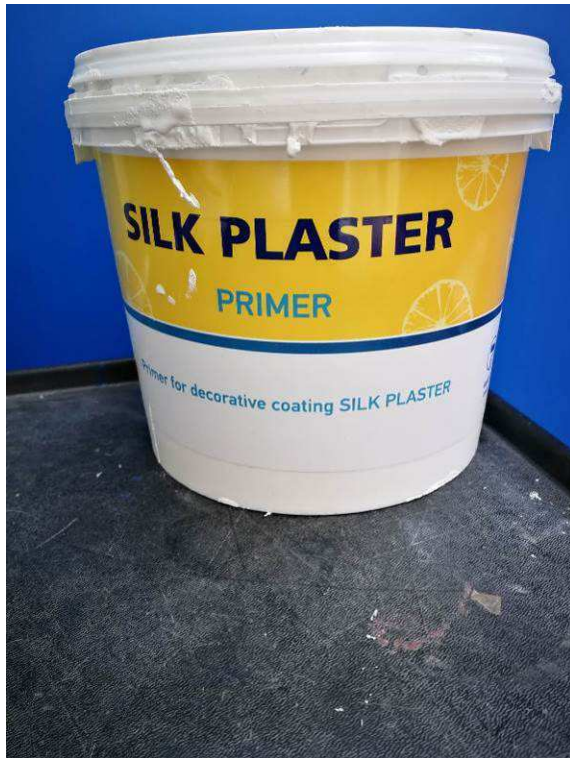
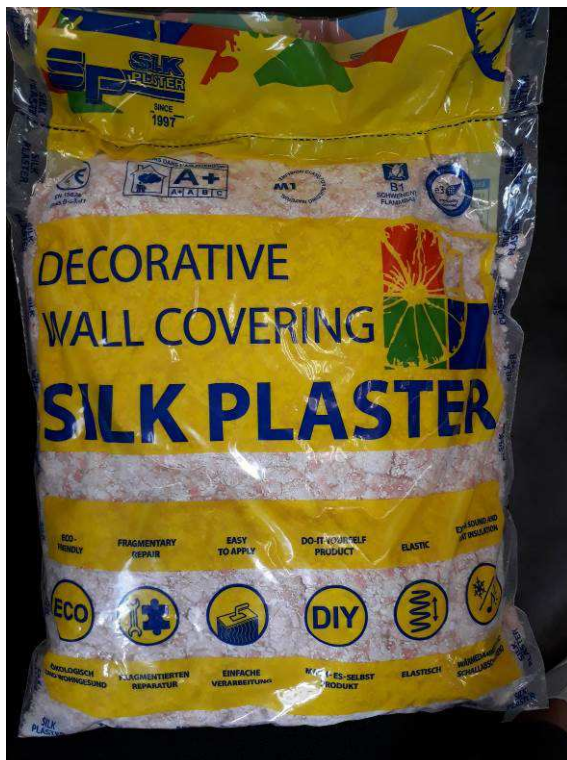
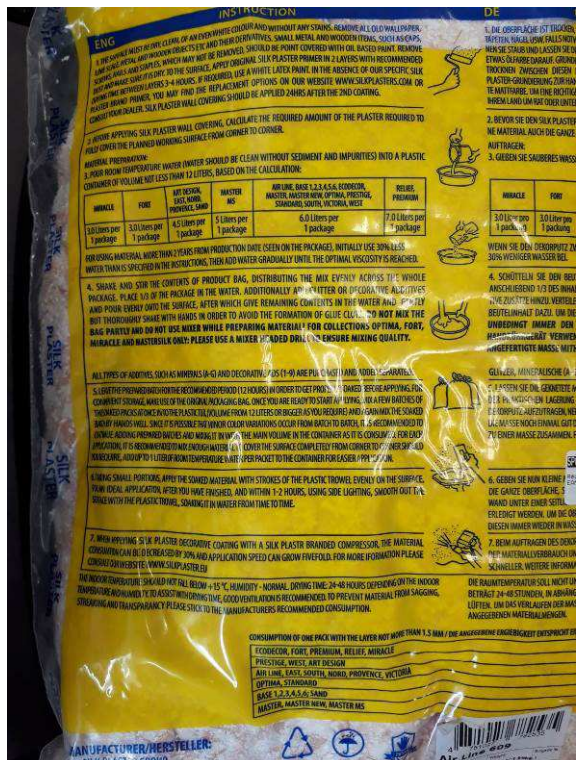
Figura 2: Materiale fornito dal richiedente
Figure 2: Material provided by the customer

Rivestimento murale decorativo.

Il prodotto è stato preparato secondo le istruzioni del produttore ed applicato (spessore 1-2 mm) su pannelli in cartongesso.

Decorative wall covering.

The product was prepared according to the manufacturer's instructions and applied (thickness 1-2 mm) on plasterboard panels.

Per i dettagli vedi Figura 2 e 3.

For details see Figure 2 e 3.

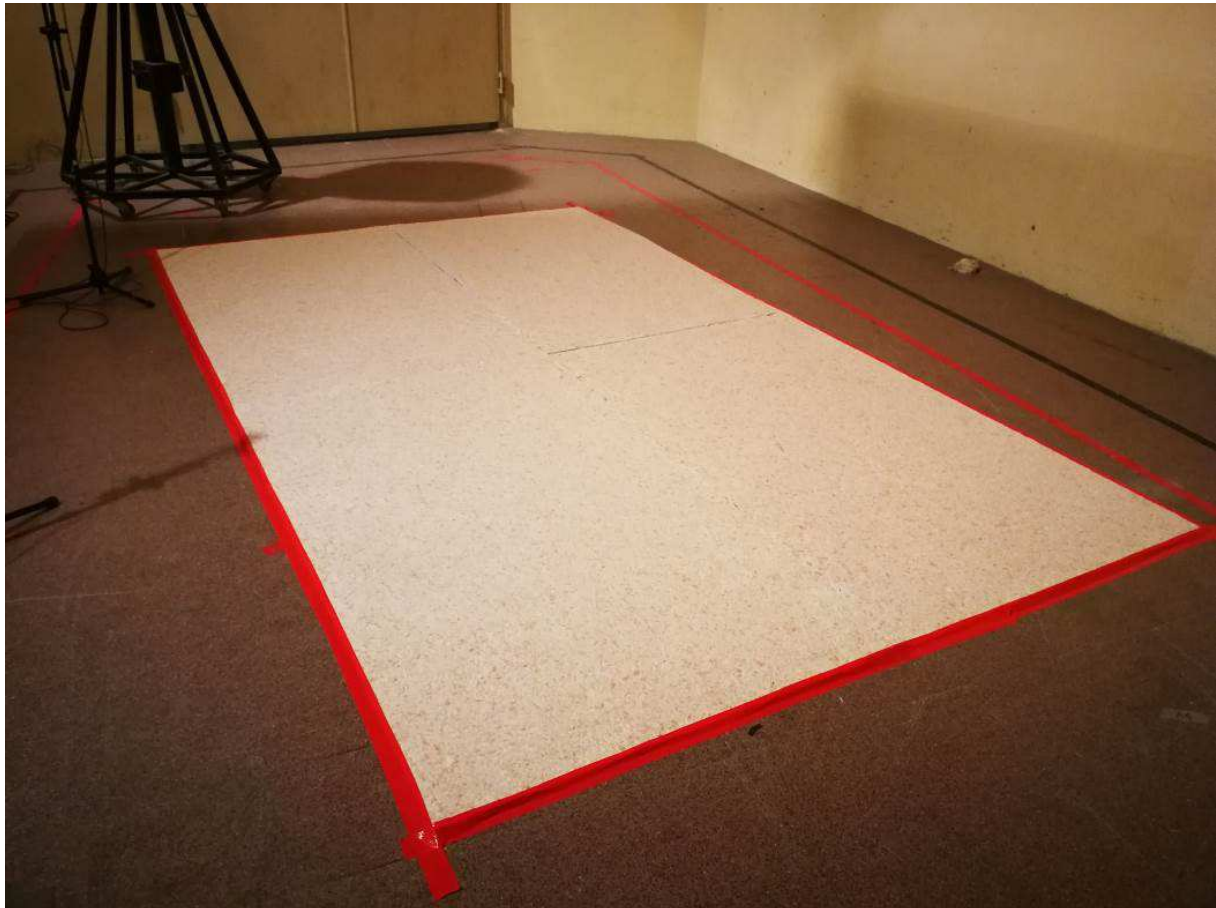
Figura 4: Fotografia del campione in prova
Figure 4: Photograph of tested sample

Il campione da sottoporre a prova (vedi Figura 4) è composto da 4 pannelli (2x1,3) m.

Il campione così composto è posizionato sul pavimento della camera riverberante, creando un rettangolo di dimensioni (4x2,6) m.

The sample to be tested (see Figure 4) consists of 4 panels (2x1,3) m.

Then the specimen is set on the floor in the reverberation room, creating a rectangle (4x2,6) m.

10,4 m²
